令和6年8月7日豪雨 道路冠水痕跡箇所図 (東部土地区画整理事業区域内)

各水路、各地区の課題と対策について

現在の取組みについて

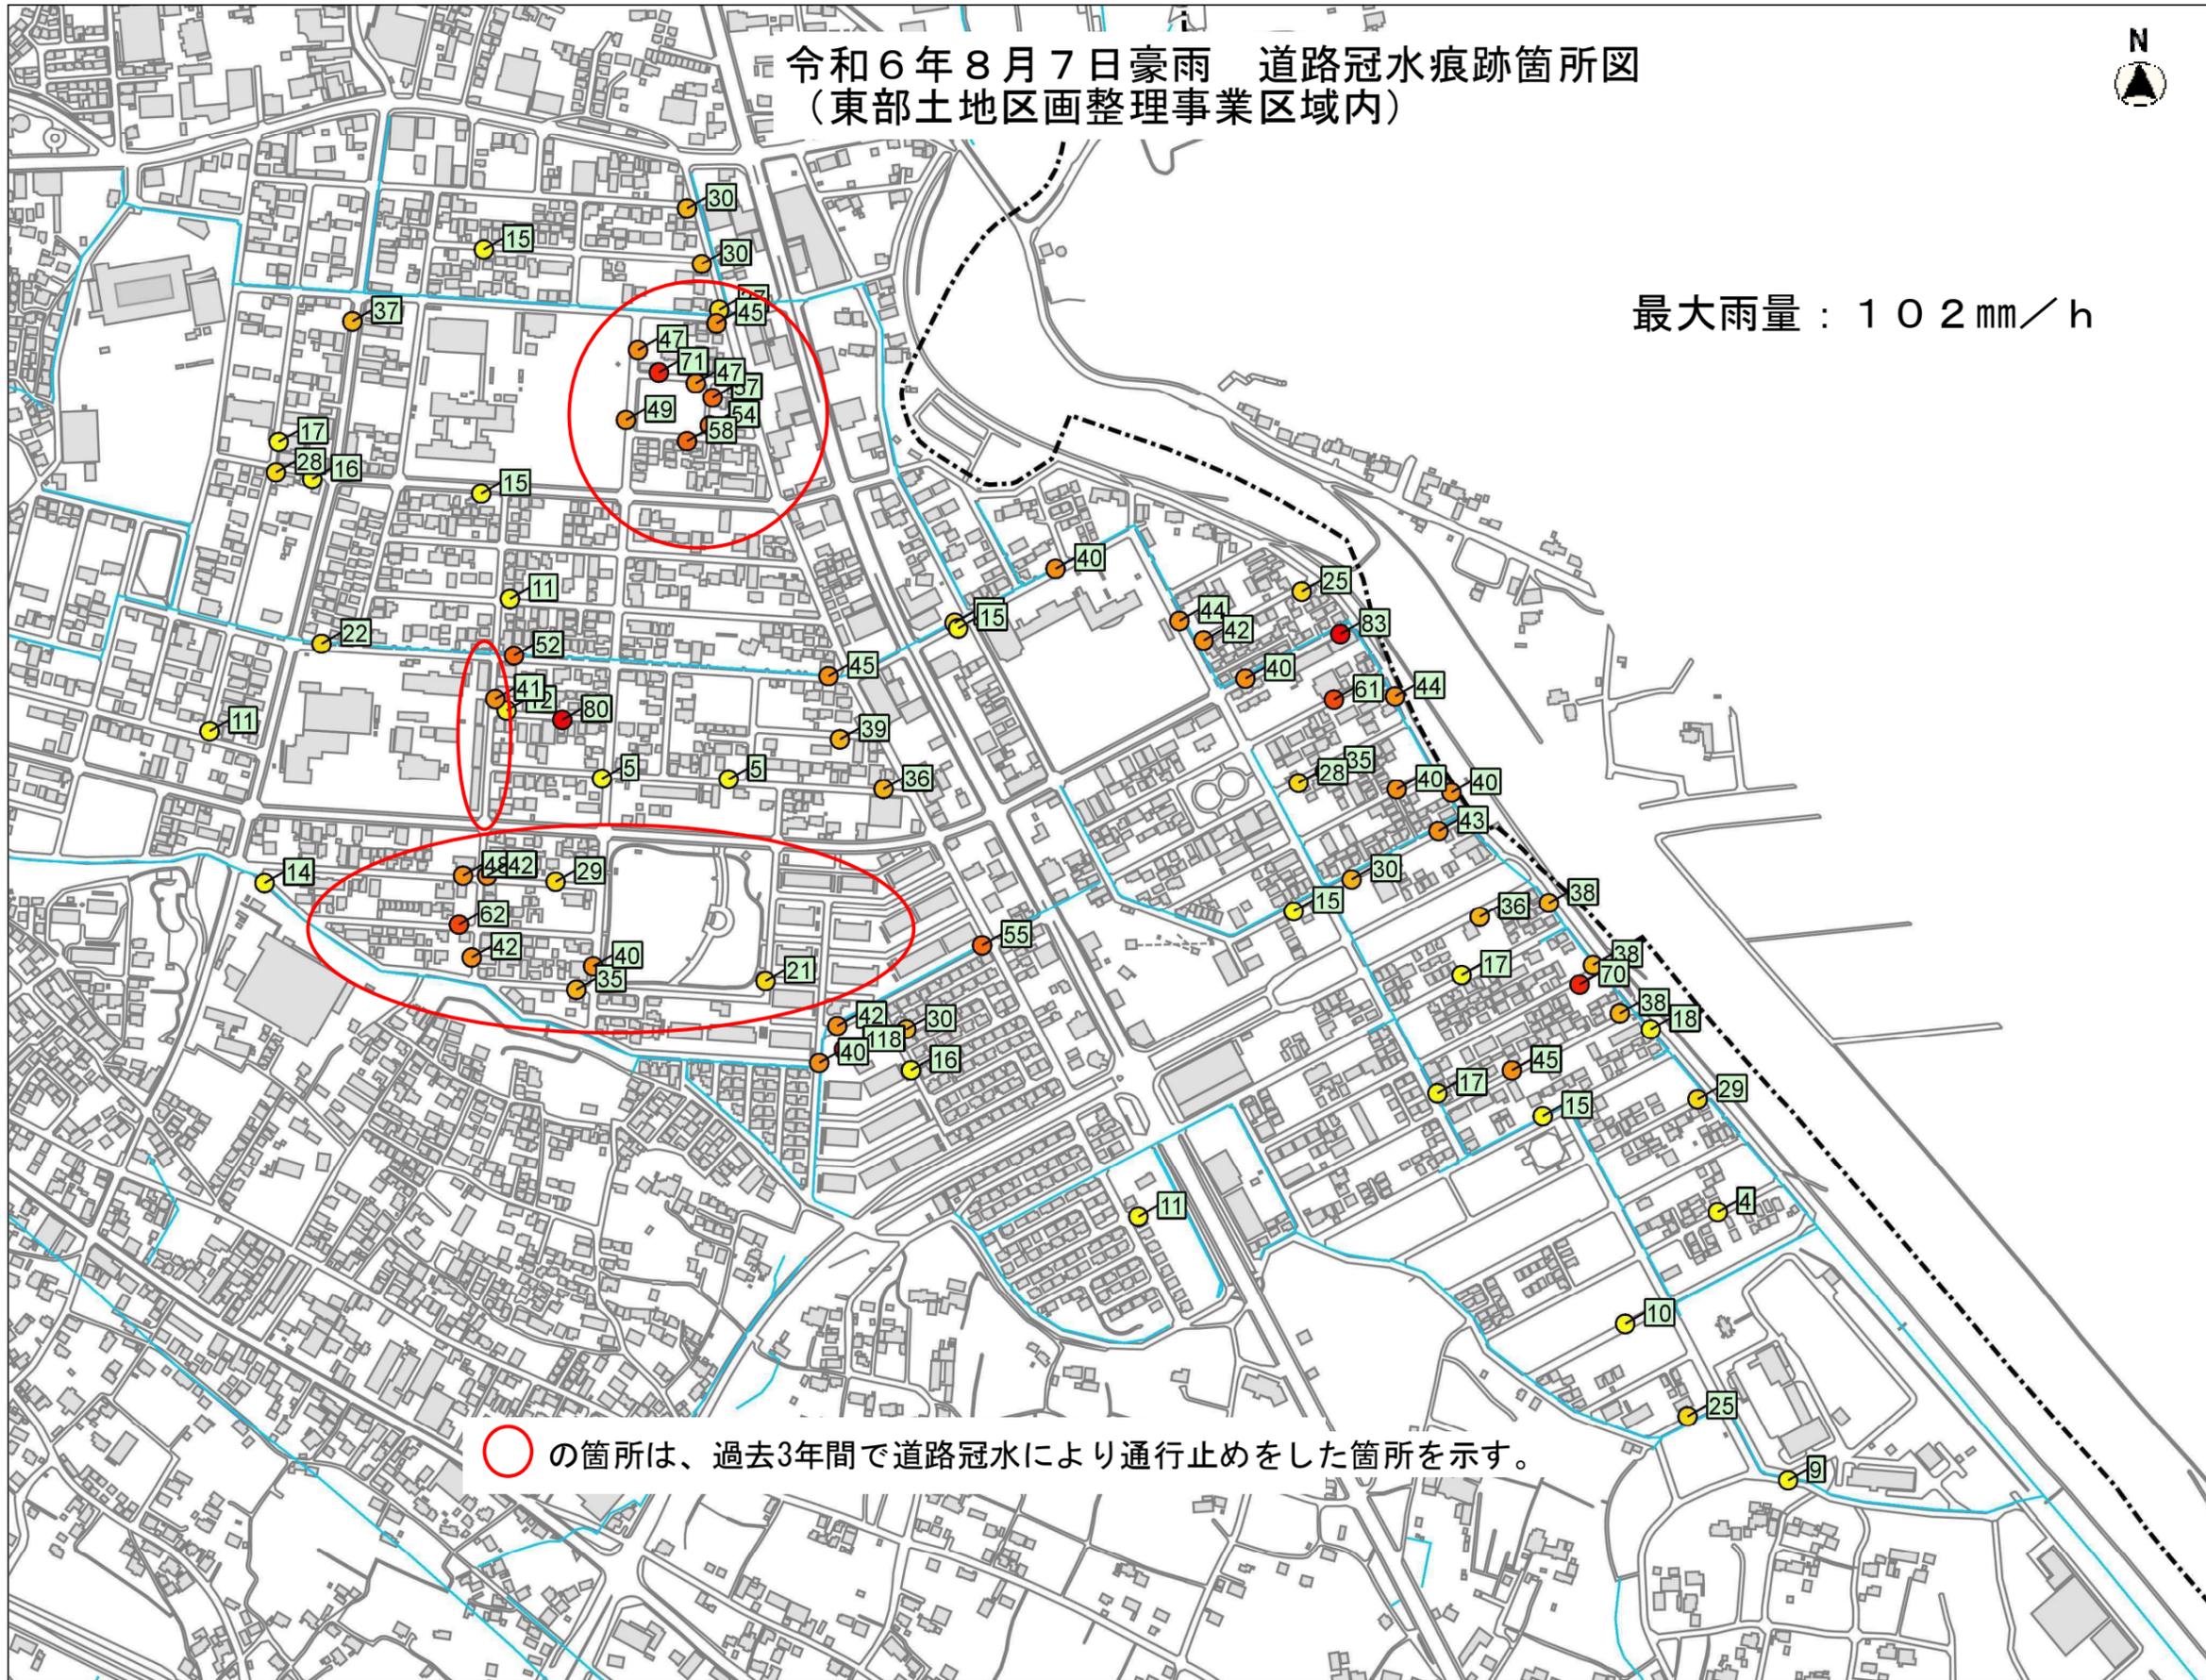
最大雨量 : 102mm/h

○ の箇所は、過去3年間で道路冠水により通行止めをした箇所を示す。

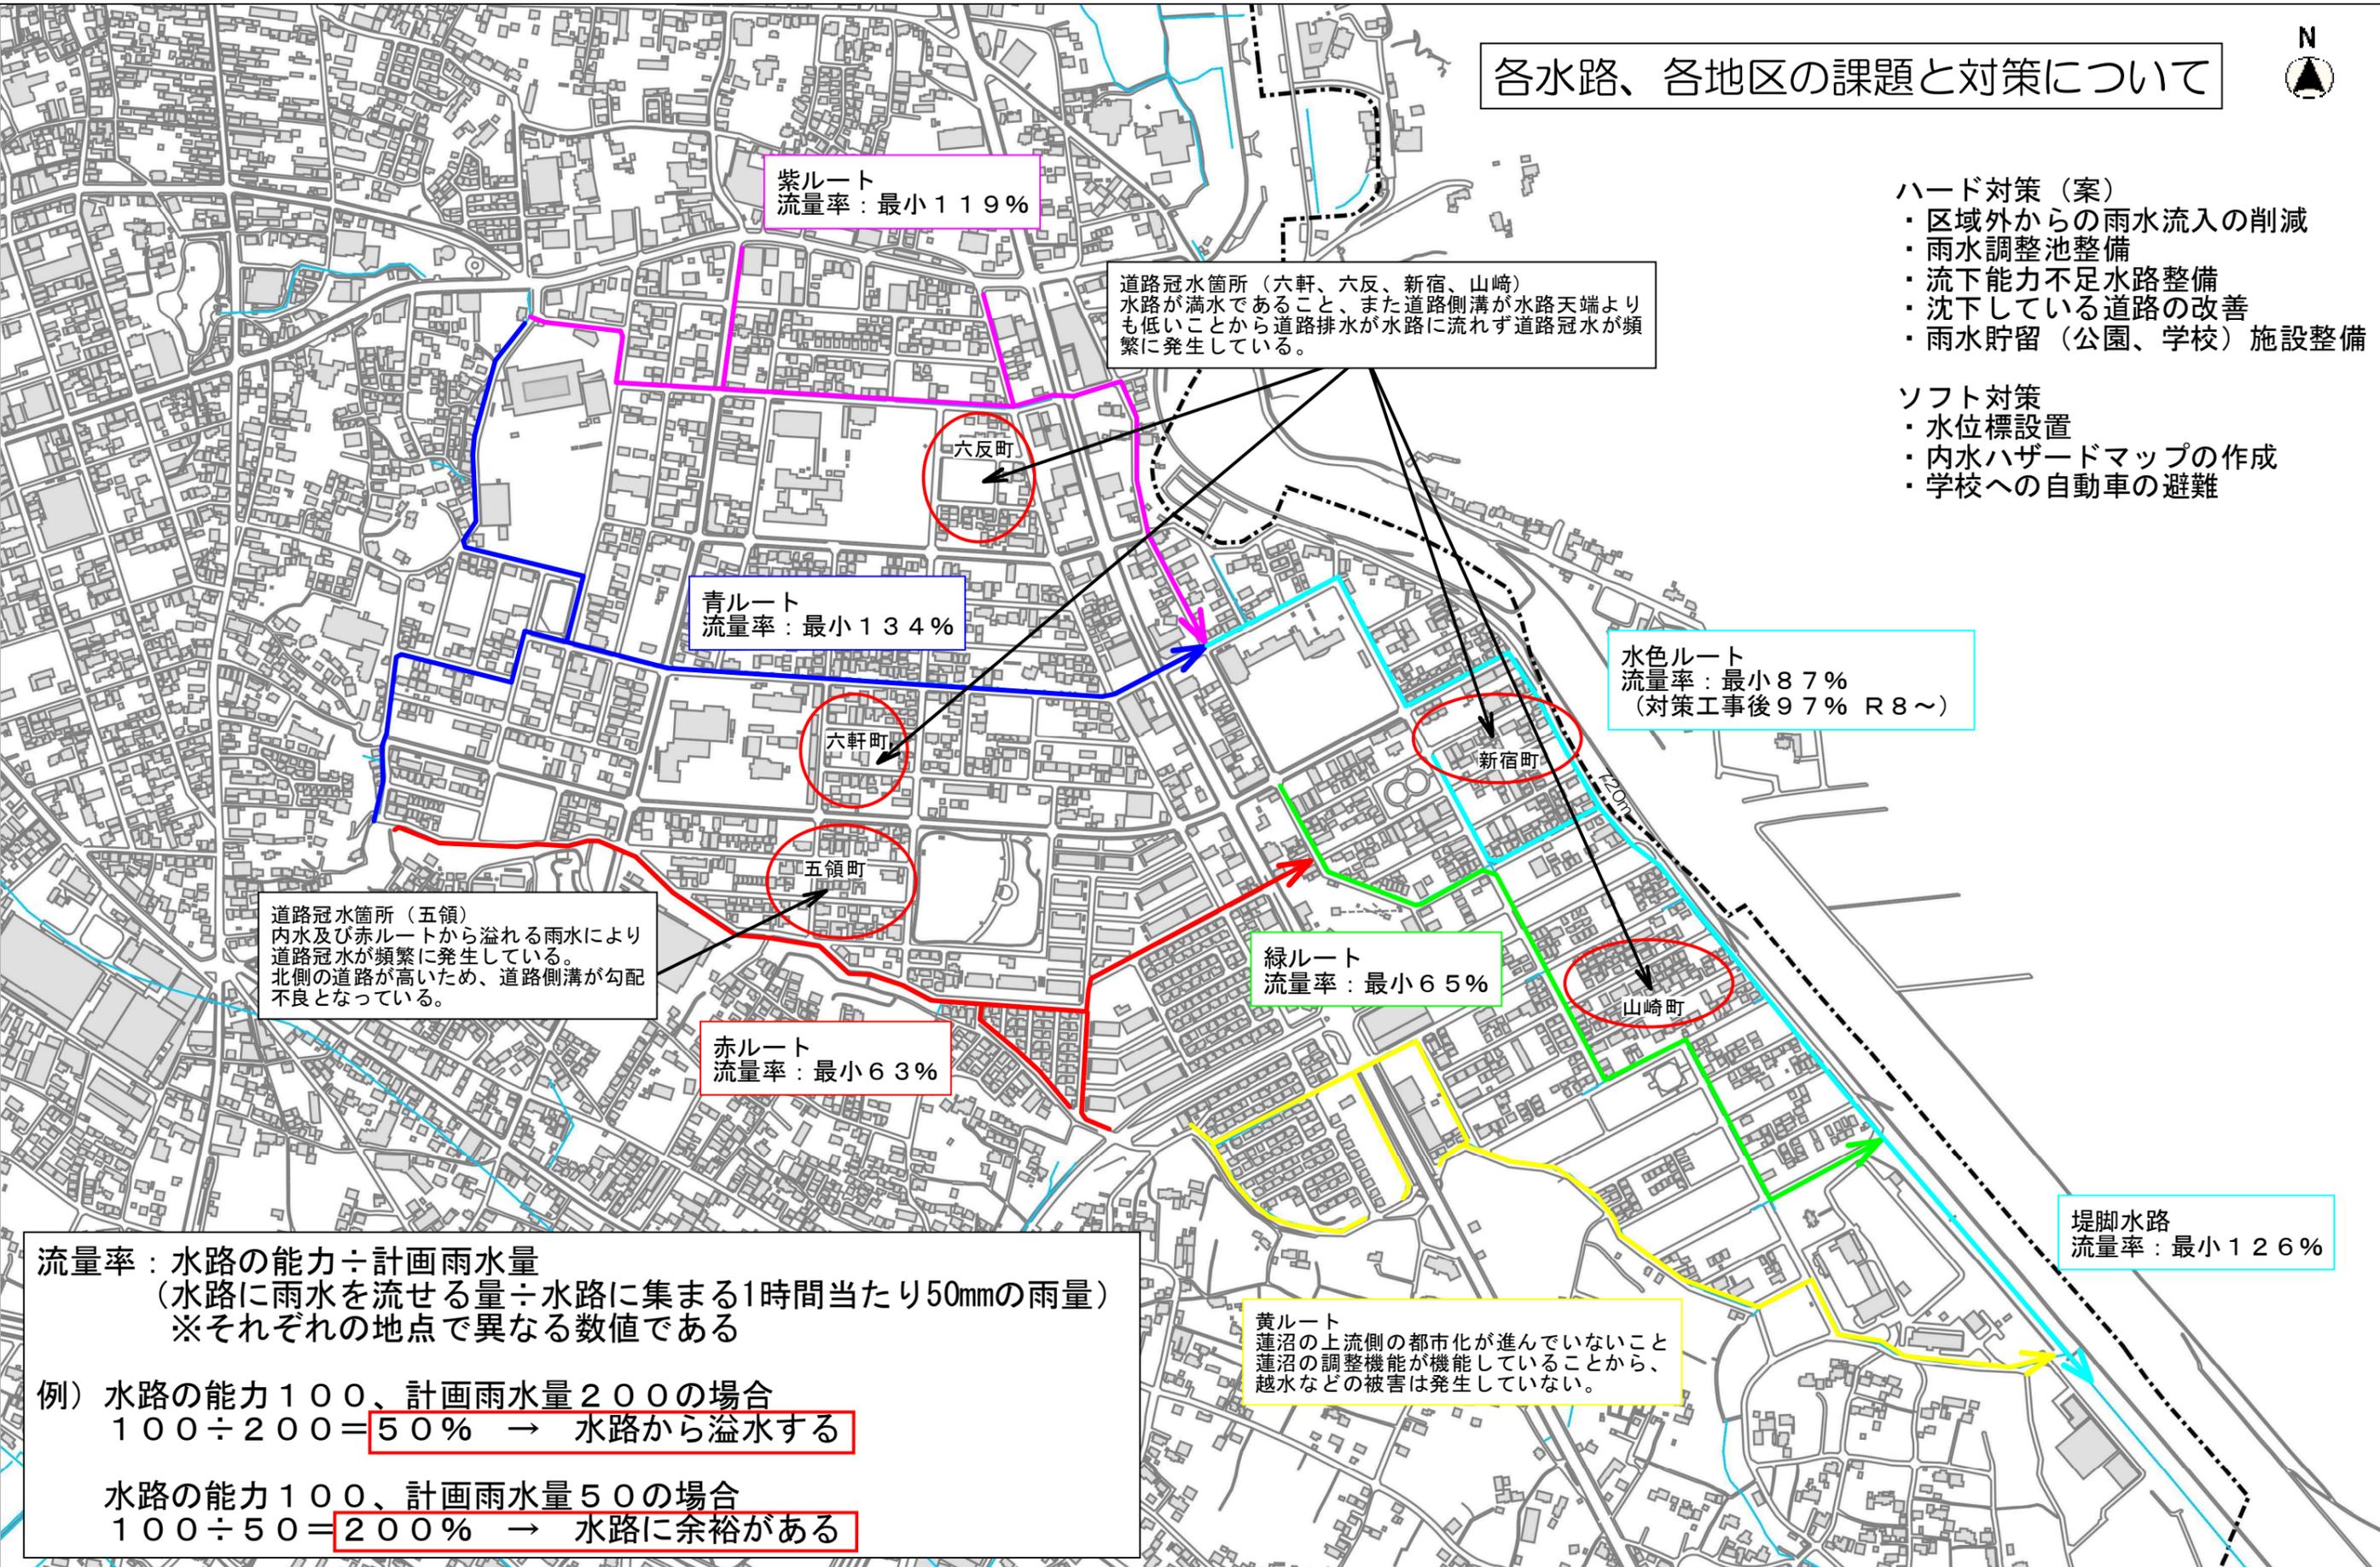
紫ルート
流量率：最小 119%

道路冠水箇所 (六軒、六反、新宿、山崎)
水路が満水であること、また道路側溝が水路天端よりも低いことから道路排水が水路に流れず道路冠水が頻繁に発生している。

青ルート
流量率：最小 134%

水色ルート
流量率：最小 87%
(対策工事後 97% R8~)

道路冠水箇所 (五領)
内水及び赤ルートから溢れる雨水により道路冠水が頻繁に発生している。北側の道路が高いため、道路側溝が勾配不良となっている。

緑ルート
流量率：最小 65%

赤ルート
流量率：最小 63%

堤脚水路
流量率：最小 126%

黄ルート
蓮沼の上流側の都市化が進んでいないこと
蓮沼の調整機能が機能していることから、
越水などの被害は発生していない。

- ハード対策 (案)**
- ・ 区域外からの雨水流入の削減
 - ・ 雨水調整池整備
 - ・ 流下能力不足水路整備
 - ・ 沈下している道路の改善
 - ・ 雨水貯留 (公園、学校) 施設整備
- ソフト対策**
- ・ 水位標設置
 - ・ 内水ハザードマップの作成
 - ・ 学校への自動車の避難
