# 令和元年東日本台風（台風第19号）による被害の記録 「あの日を忘れずに、水害に備えるため」

## 広い範囲への記録的な大雨

## 市内の浸水状況

## 被害の状況

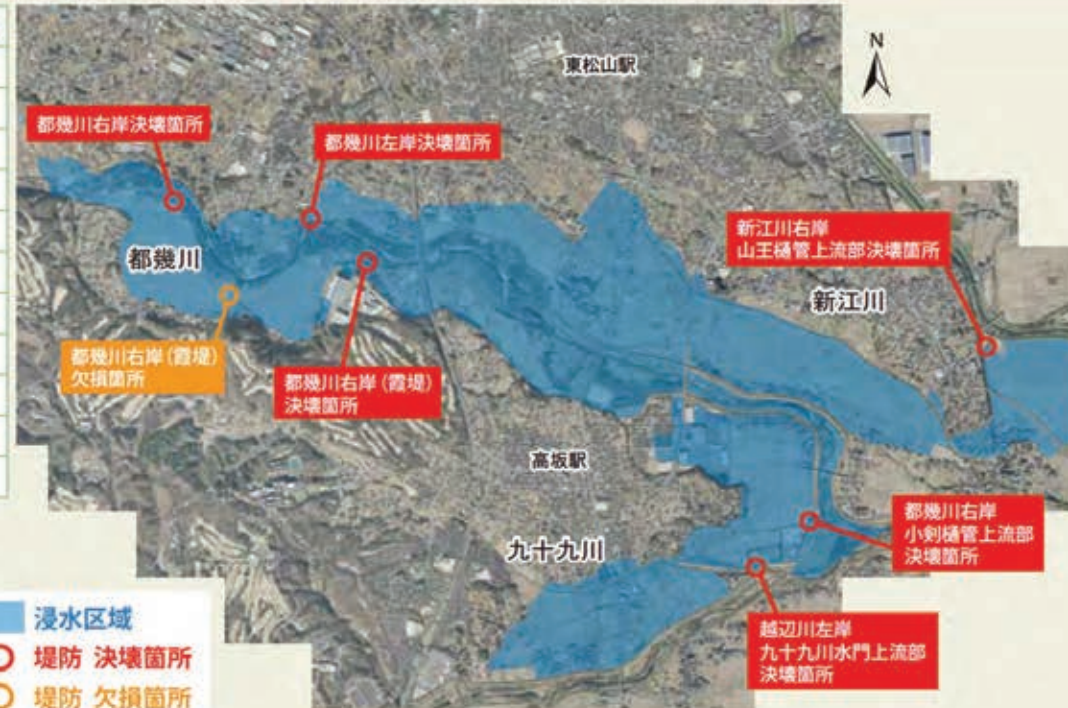
死者	2人(関連死1人)
負傷者	2人
被救助者	76人
避難者	3,329人
建物被害	
全壊	129戸
大規模半壊	231戸
半壊	171戸
一部損壊	239戸
河川堤防の被害	決壊6箇所 欠損1箇所
企業等の被害額	35億300万円
農作物被害額	2,271万円

■ 浸水区域  
○ 堤防 決壊箇所  
○ 堤防 欠損箇所
