令和8年2月14日  
市野川浄化センター

# 東部土地区画整理事業区域 の冠水対策意見交換会 (第二回)

東松山市

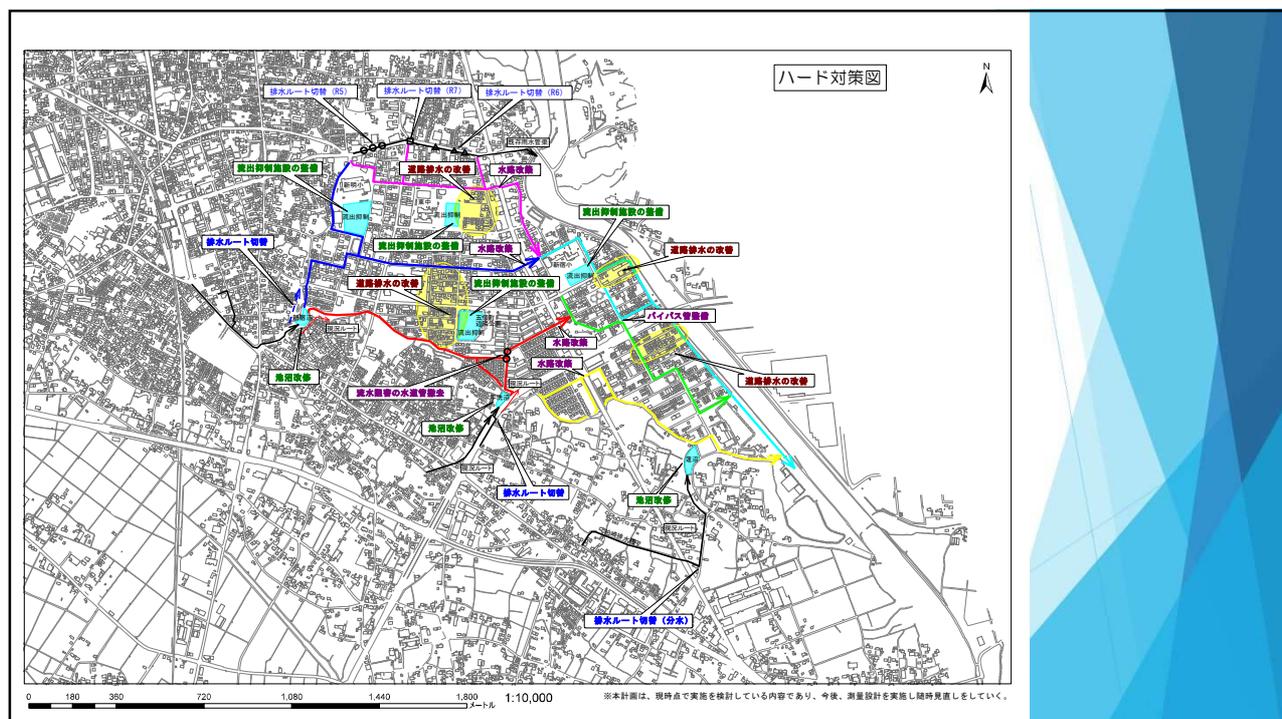
9

## ハード対策の考え方（公助）

区域外からの雨水の流入を抑制する取組

- ▶ 排水ルートの変更（分水含む）
- ▶ 貯留量増加の取組（池沼改修）

区域内水路の負荷を軽減させる取組

- ▶ 水路の流下能力向上（水路改築）
- ▶ 水路の負荷分散（バイパス管整備）
- ▶ 流出抑制施設の整備（公園・校庭）

地盤沈下による冠水を軽減させる取組

- ▶ 道路排水の改善

- ▶ 排水ルートの変更（分水含む）
- ▶ 貯留量増加の取組（池沼改修）
- ▶ 水路の流下能力向上（水路改築）
- ▶ 水路の負荷分散（バイパス管整備）
- ▶ 道路排水の改善

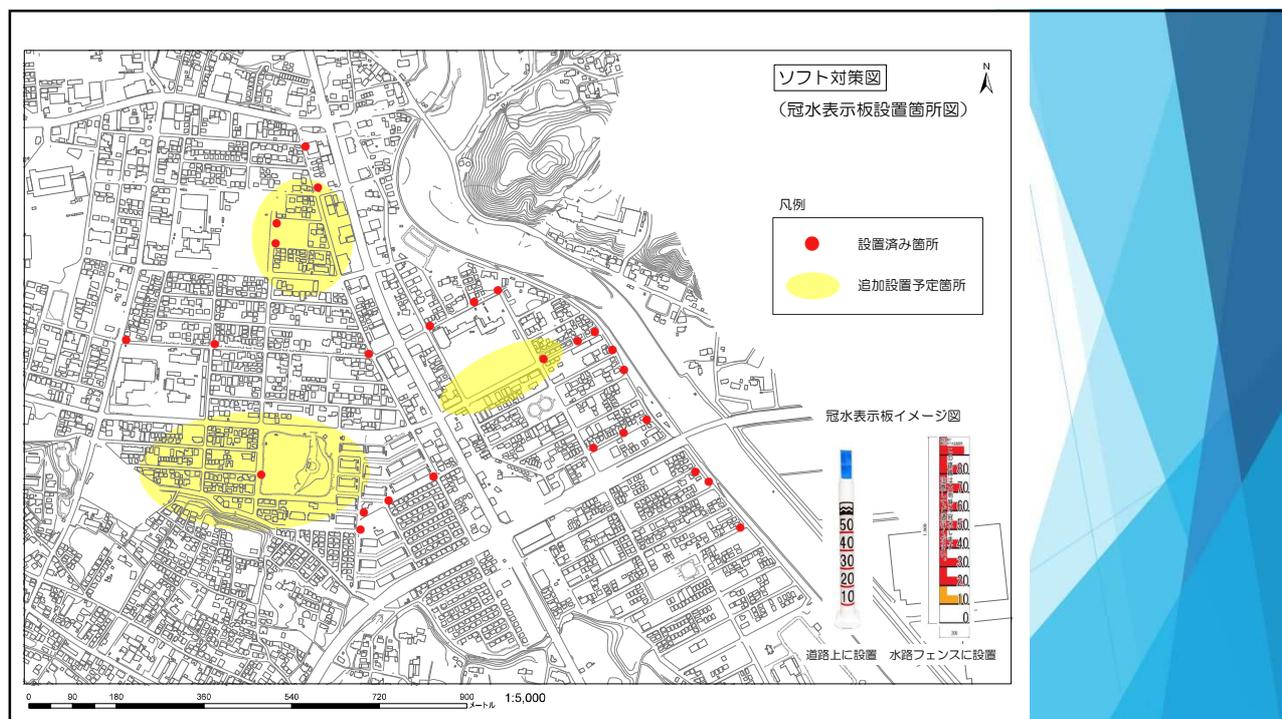
11

## ソフト対策の考え方（公助）

安全な避難に資する対策

- ▶ 水位標の設置
- ▶ 冠水表示板の設置
- ▶ 想定浸水深表示板の設置
- ▶ ライブカメラ又は水位監視システムの整備
- ▶ ハザードマップの作成

地域住民への多様な情報発信

- ▶ 施設見学会の開催
- ▶ 出前講座の実施
- ▶ ハザードマップの普及（完成後）
- ▶ 地域との意見交換会の開催
- ▶ 実施事業の発信（HP、広報）

- ▶ 水位標の設置
- ▶ 冠水表示板の設置
- ▶ 想定浸水深表示板の設置
- ▶ ライブカメラ又は水位監視システムの整備
- ▶ ハザードマップの作成
